Обнаружение и оценка поперечных трещин под поверхностными расслоениями головки рельса

V. V. Mosyagin*, A. A. Markov*, S. A. Pokhorukov*

Detection and Estimation of Transversal Cracks under Railhead Subsurface Exfoliations

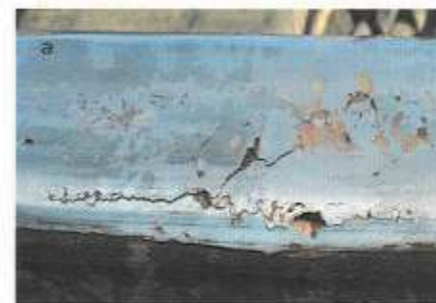
Рис. 1. Дефекты головки рельсов: а — отслоение и частичное выкрашивание закаленного слоя металла головки рельса; б — поперечная трещина, развившаяся под поверхностным расслоением

дорог ОАО «РЖД» эксплуатируется десятки тысяч рельсов с поверхностными повреждениями (рис. 1). Дефектные рельсы, в отличие от острodefектных (ОДР), не представляют непосредственной угрозы безопасности движения поездов, их заменяют в плановом порядке. Однако периодический сплошной УЗК таких участков существенно затруднен тем, что поверхностные повреждения частично или полностью препятствуют вводу ультразвуковых колебаний вглубь рельса с поверхности катания. В то же время именно под ними, как правило, зарождаются опасные поперечные или

горизонтальные трещины в головке, способные привести к хрупкому излому рельса [2]. По статистике ОАО «РЖД» в 2009–2014 гг. 8–12% изломов рельсов произошли из-за развития опасных трещин под поверхностными дефектами.

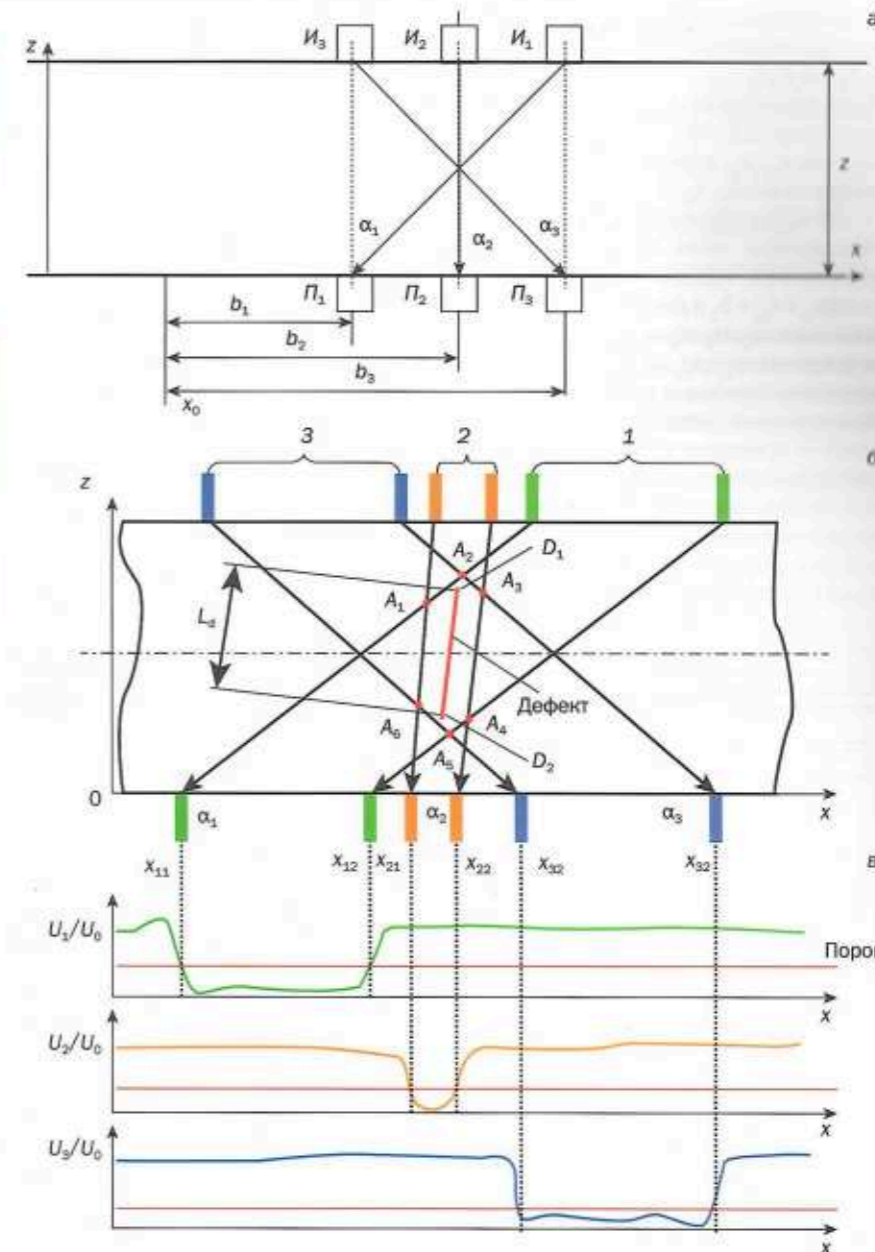
Рис. 2. Определение параметров трещины путем озвучивания несколькими парами преобразователей, работающих по теневому методу контроля: а — начальное состояние системы сканирования (b_1, b_2, b_3 — начальные смещения соответствующих пар ПЭП; $I_1, I_2, I_3, П_1, П_2, П_3$ — излучающие и приемные ПЭП соответственно; б — схема прозвучивания; в — огибающие амплитуд принятых сигналов

тель — приемник». Путем фиксации начала и конца пропадания прошедшего сигнала на каждом приемнике можно получить очертания трещины (рис. 2), расположенной в плоскости $y = \text{const}$. В результате сканирования дефект (отрезок D_1, D_2) будет вписан в выпуклый многоугольник с вершинами в точках $A_1, A_2, A_3, A_4, A_5, A_6$. Координаты вершин многоугольника, описывающего дефект, можно вычислить путем попарного решения систем уравнений соответствующих прямых. Координаты начала и конца отрезка $D_1, D_2, x_{01}, z_{01}, x_{02}, z_{02}$ можно определить

Координаты точки A_1 определяются пересечением прямых $z = x \operatorname{tg} \alpha_1 + x_{11} + b_1$ и $z = x \operatorname{tg} \alpha_2 + x_{21} + b_2$ и для остальных точек аналогично; $\alpha_1, \alpha_2, \alpha_3$ — углы озвучивания трещины; $x_{11}, x_{12}, x_{21}, x_{22}, x_{31}, x_{32}$ — координаты фиксации трещины (рис. 2).

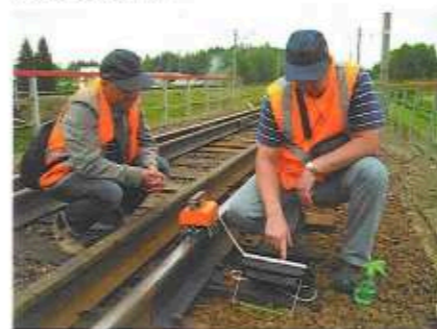
Рис. 5. Работа с дефектоскопом АВИКОН-17 в пути

АВИКОН-17 [7]. Конструктивно дефектоскоп состоит из специального сканирующего устройства, блока ультразвукового многоканального, сопряженного с устройством отображения и управления (рис. 5). В процессе контроля на дисплее отображаются огибающие прошедших сигналов (рис. 6), по которым рассчитываются параметры трещины и строится 3D-изображение исследуемого сечения.

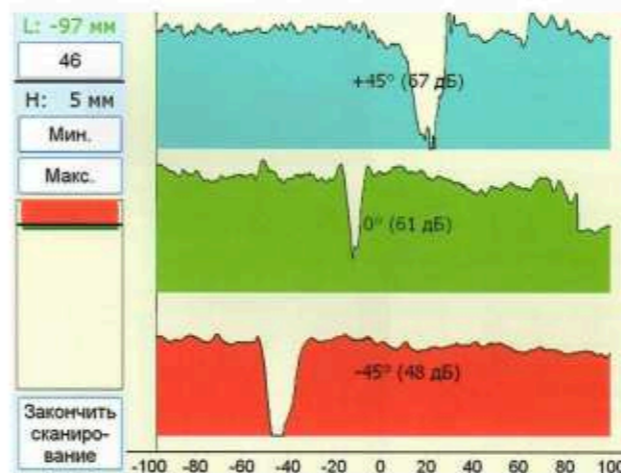
Рис. 6. Вид амплитудных огибающих при наличии реального дефекта в головке рельса

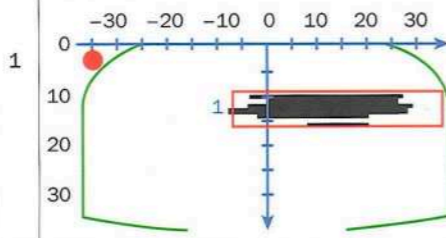
п/п	Показания АВИКОН-17	Результаты долома рельса
1	<p>Нижний край дефекта зафиксирован на глубине 16 мм. Измеренная длина дефекта по ширине головки 41 мм. Дефект развивается в нерабочей грани, заходит за середину головки.</p>

<p>Дефект расположен на глубине от 5 до 16 мм. Дефект развивается в нерабочей грани головки рельса, длина дефекта по ширине головки 41 мм, заходит за середину головки.</p>

Табл. Примеры подтвержденных дефектов в головке рельса (красная линия на фото доломов означает минимальную озвучиваемую сканером глубину)

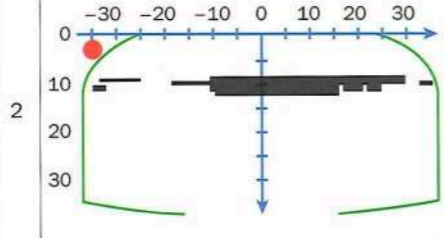
2	<p>Дефект зафиксирован на глубинах от 9 до 12 мм. На глубине 9 мм длина трещины по ширине головки составляет 46 мм.</p>

<p>Максимальная глубина трещины от поверхности катания составляет 11 мм. На глубине 9 мм длина трещины по ширине головки составляет 46 мм.</p>

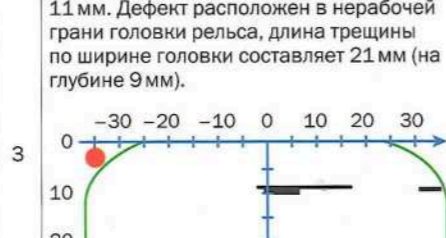
3	<p>Дефект зафиксирован на глубинах от 9 до 11 мм. Дефект расположен в нерабочей грани головки рельса, длина трещины по ширине головки составляет 21 мм (на глубине 9 мм).</p>

<p>Дефект расположен на глубине от 5 до 11 мм. Длина дефекта по ширине головки составляет 22 мм (измерено на глубине 9 мм).</p>

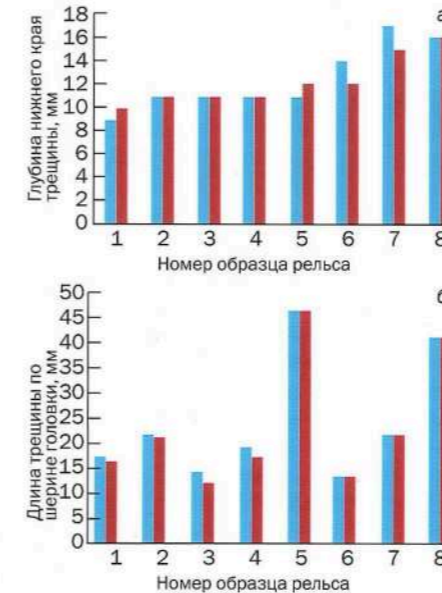
Рис. 8. Результаты сопоставительного анализа дефектограмм и измерений реальных размеров трещин на доломах образцов рельсов: а — глубина нижнего края трещины; б — длина трещины по ширине головки рельса; синий цвет — истинные значения; красный цвет — результаты АВИКОН-17

На рис. 8 приведены результаты сопоставительного анализа полученных дефектоскопом данных на последних восьми образцах рельсов с трещиной и результатов измерений реальных размеров трещин после принудительного долома образцов рельсов на прессе.

Проведенный в 2015 г. сравнительный анализ результатов контроля рельсов дефектоскопом АВИКОН-17 и принудительных доломов еще раз показали высокую достоверность обнаружения дефектов, при этом погрешность определения глубины выступающего нижнего края дефекта и его размера в поперечном сечении головки не превышает 15%.
